# Thermografiebericht

**Adresse:** Photovoltaikanlage Sun Carrier 250  
3 Moduletische (3x35kWp)

**Datum:** 18.09.2014

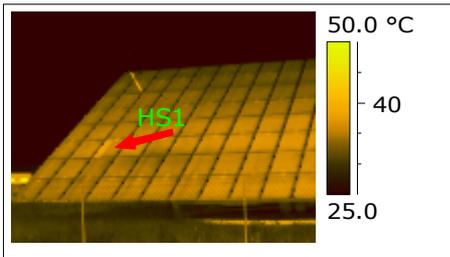
**Bild 1.**

**Anmerkung:** Am Modultisch 1 ist das dritte Modul in der dritten Reihe von unten auf der linken Seite defekt. Auf dem Modul befindet sich ein „HOT SPOT“.  
Sonst konnten keine Auffälligkeiten festgestellt werden!

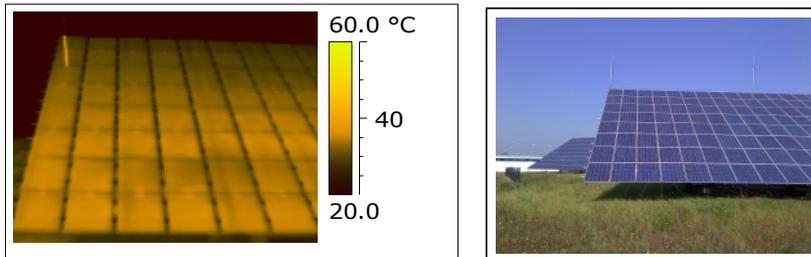
Bild 1.

**Anmerkung:** Am Modultisch 2 sind das fünfte Modul von unten auf der linken Seite und das siebente Modul von oben auf der linken Seite defekt. Auf den Modulen befinden sich „HOT SPOT“. Sonst konnten keine Auffälligkeiten festgestellt werden!

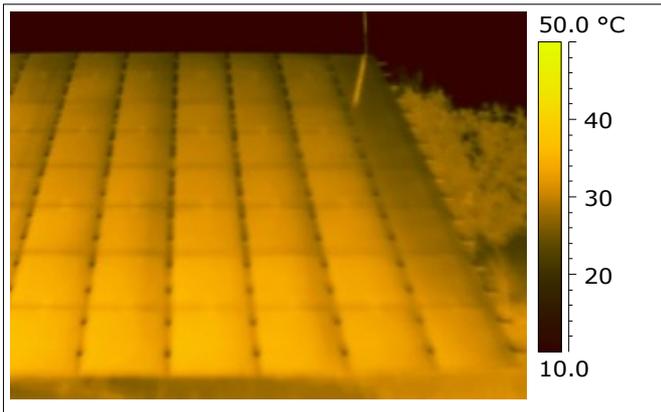
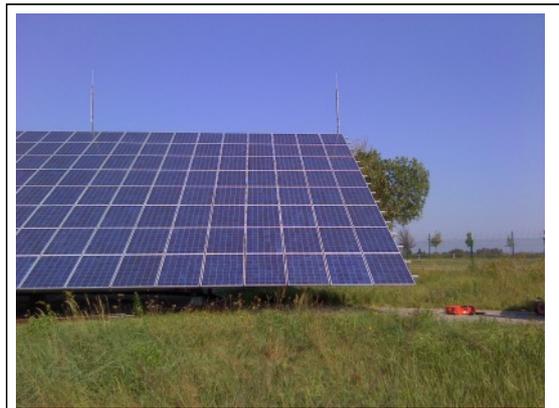
**Bild 1.**

**Anmerkung: Am Modultisch 3 konnten keine Auffälligkeiten festgestellt werden**

**Empfehlung: Es sind keine Maßnahmen notwendig**
